Concessionario Auto protetto dal rilevatore da esterno

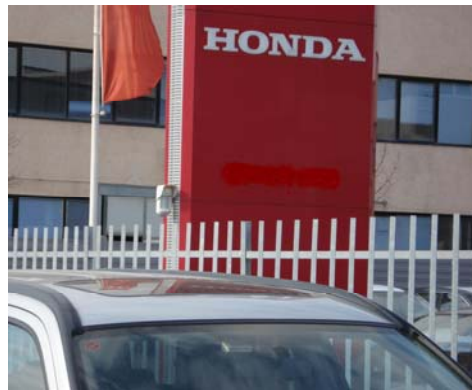
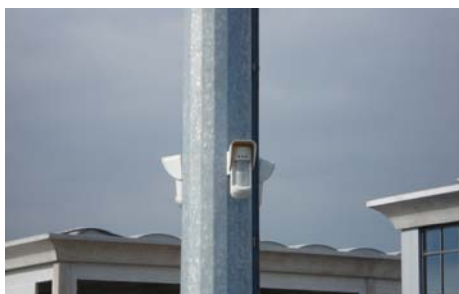
L'area da proteggere era di vaste dimensioni, quantificabile in circa 30.000 mq. delimitata da una serie di recinzioni non molto alte, costruite in materiale metallico e tra le quali piccoli animali potevano tranquillamente passare. Era impossibile inserire ulteriori supporti a quelli già esistenti (pali della luce) per il fissaggio dei dispositivi di controllo in quanto questi avrebbero limitato gli spazi adibiti al parcheggio delle vetture.

L'area da sorvegliare era esposta per tutta la giornata al sole ed il manto del parcheggio era composto di ghiaia e terriccio.

La soluzione ottimale per ovviare alla criticità dell'ambiente da sorvegliare prevedeva circa 35 **WatchOUT** installati con lenti grandangolari per l'area parcheggio, e con lenti a lunga portata a proteggere il perimetro. Alcuni dispositivi sono stati collegati per l'attivazione di telecamere a circuito chiuso.

- Il **sistema anticollisione della microonda**, integrato all'interno del **WatchOUT** ha permesso di installare su un solo palo di sostegno sino a tre dispositivi arrivando ad avere un controllo a 360° senza che questi interferissero negativamente l'uno sull'altro.
- La **segnalazione "lenti sporche"** ha permesso di proteggere in modo efficace un ambiente polveroso e spesso soggetto a correnti ventose.
- Il **tettuccio di protezione** del **WatchOUT** dava molte garanzie di affidabilità ai sensori attivi 24 ore su 24 e collegati alle telecamere.
- La **flessibilità di altezza di installazione** del prodotto ha permesso di montare sensori che non potevano essere montati alla stessa altezza da terra.
