Concessionario Auto protetto dal rilevatore da esterno

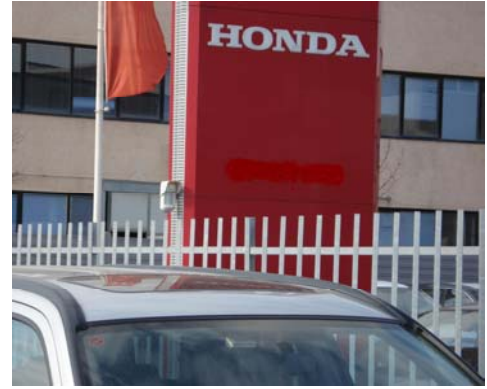
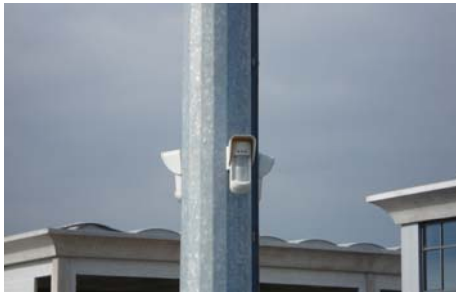
L'area da proteggere era di vaste dimensioni, quantificabile in circa 30.000 mq. delimitata da una serie di recinzioni non molto alte, costruite in materiale metallico e tra le quali piccoli animali potevano tranquillamente passare.

Era impossibile inserire ulteriori supporti a quelli già esistenti (pali della luce) per il fissaggio dei dispositivi di controllo in quanto questi avrebbero limitato gli spazi adibiti al parcheggio delle vetture.

L'area da sorvegliare era esposta per tutta la giornata al sole ed il manto del parcheggio era composto di ghiaia e terriccio.

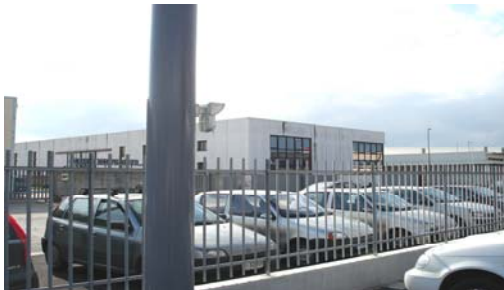
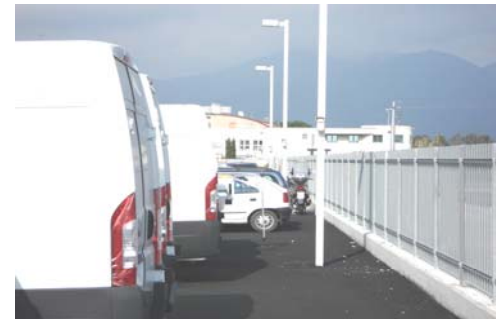
- Il **sistema anticollisione della microonda**, integrato all'interno del **WatchOUT** ha permesso di installare su un solo palo di sostegno sino a tre dispositivi arrivando ad avere un controllo a 360° senza che questi interferissero negativamente l'uno sull'altro.
- La **segnalazione "lenti sporche"** ha permesso di proteggere in modo efficace un ambiente polveroso e spesso soggetto a correnti ventose.
- Il **tettuccio di protezione** del **WatchOUT** dava molte garanzie di affidabilità ai sensori attivi 24 ore su 24 e collegati alle telecamere.
- La **flessibilità di altezza di installazione** del prodotto ha permesso di montare sensori che non potevano essere montati alla stessa altezza da terra.

La soluzione ottimale per ovviare alla criticità dell'ambiente da sorvegliare prevedeva circa 35 **WatchOUT** installati con lenti grandangolari per l'area parcheggio, e con lenti a lunga portata a proteggere il perimetro. Alcuni dispositivi sono stati collegati per l'attivazione di telecamere a circuito chiuso.
